# Elektromigratie in keramische filters in zendontvangers van rond 2007

Jacob Reiding PE2CJ

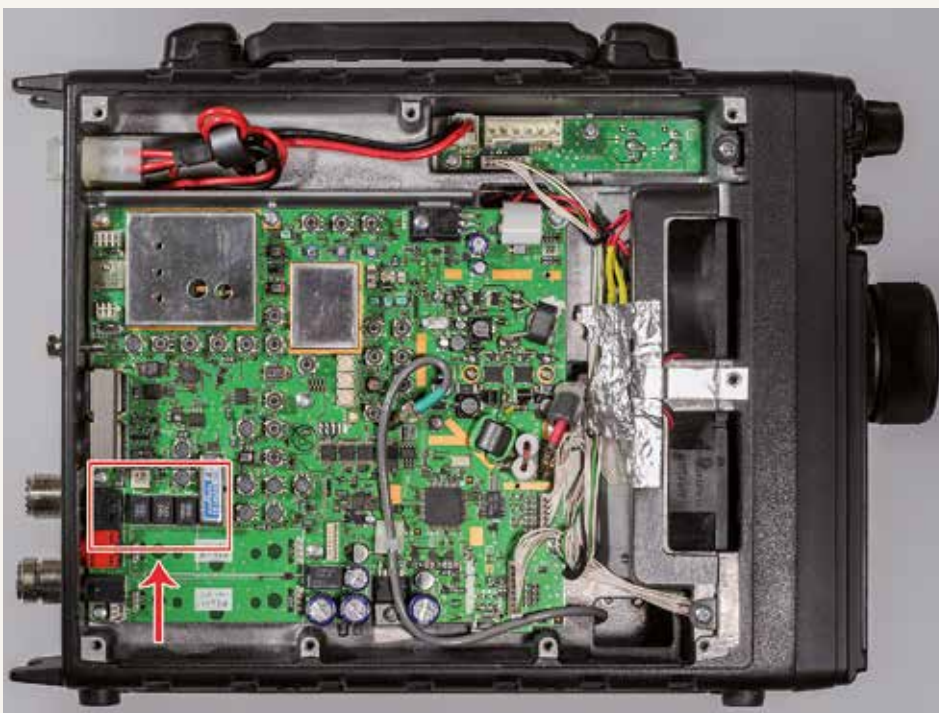
Afb. 1 Bovenaanzicht van de hoofdprintplaat

In de FT-897 zitten drie soortgelijke middenfrequentfilters van 455 kHz waar de problemen zich in voor kunnen doen. De betreffende filters zijn: CF1002 met opschrift 'TOKO A55EJ' (E op print), CF1003 met opschrift 'TOKO A55GH' (G op print) en CF1005 met opschrift 'TOKO A55HJ' (H op print). Op de print zijn de aanduidingen afgekort, van bijvoorbeeld CF1005 tot CF5. Zoals op afbeelding 1 en 2 te zien is zijn de drie filters direct naast de accessoireaansluiting nabij de HF-antenneaansluiting geplaatst.

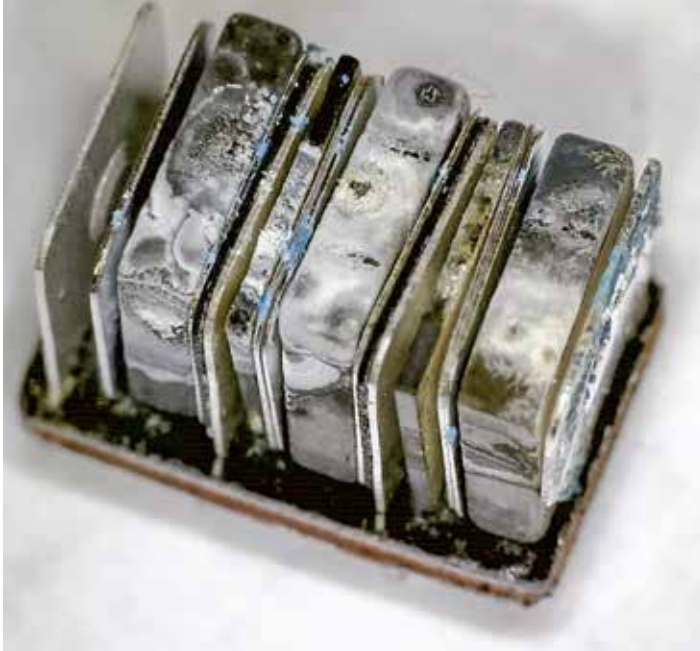
Afb. 3 Binnenzijde van een aangetast keramisch filter

897D. Naar verluidt is dit een voorbeeld van een vergevorderd stadium van elektromigratie. De keramische schijfjes op afbeelding 3 horen egaal grijs te zijn. De witte vlekken zijn afzettingen van ongewenste geleidende dendriten van zilverionen. (NB Er zijn zes keramische plaatjes in het filter geplaatst, drie relatief dikke en drie dunne. Het meest linkse plaatje is reeds verwijderd op de foto.) Ook de metalen delen zijn door corrosie aangetast, zoals op afbeelding 4 te zien is als groen-blauwe vlekken. Het is mogelijk alles goed te reinigen en weer te monteren. Gezien de lage prijs van de filters en de hoeveelheid en complexiteit van het werk wordt dit afgeraden, en vervanging van de drie filters aangeraden.

Uiteindelijk is de oplossing voor het probleem waarschijnlijk het interessantst voor de lezer. Deze is (op papier) eenvoudig: vervang alle betreffende keramische filters door nieuwe. (In het geval van de Yaesu FT-8x7 drie stuks.)
